第二十回 Made in Japan は健在か（再び変換コネクタ）

6種類の変換コネクタを検査

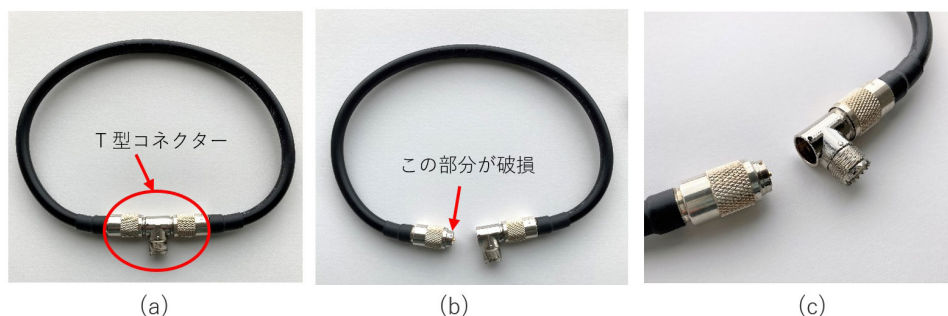
Dr. FBの手元にある電磁界ループアンテナ (MLA) の給電部には図3のようにT型コネクターが使われています。今回の実験中にこのT型コネクターを外そうとしたところ、図3(b)、図3(c)のようにT型コネクターが壊れてしまいました。コネクターが壊れるようなことは想像もしませんでしたので、びっくりです。おかげでそのコネクターの内部を観察することができました。

図3 破損したT型コネクター
